La restauración de los revestimientos de la sinagoga de Híjar confirma su relevancia en Europa

La menorá, un salmo, la hornacina del shofar y el hejal de la Torá dan valor al templo, de 6 siglos de antigüedad

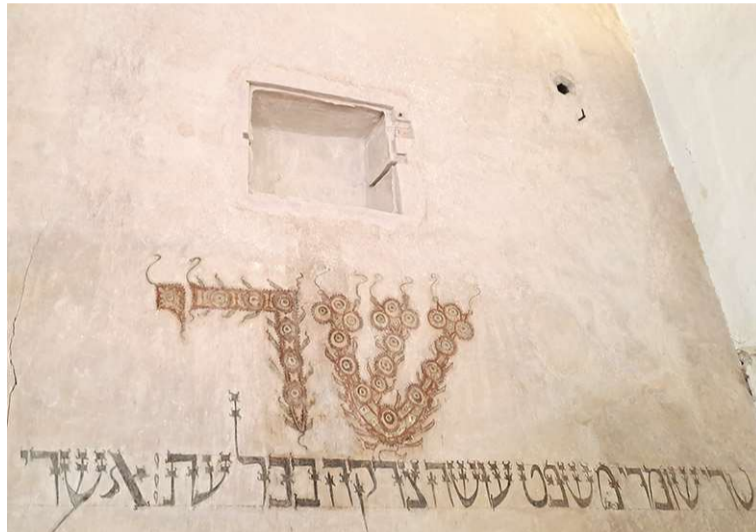
El salmo (abajo), un acrónimo de sargantana y la hornacina del shofar. M. N.

Entre los elementos descubiertos en estas catas destacan la menorah o candelabro de siete brazos representado en la parte izquierda del muro del hejal –el principal, equivalente al altar de una iglesia católica– y una inscripción en letras hebreas situada en la parte derecha del mismo. Según expertos del Consejo Superior de Investigaciones Científicas (CSIC), correspondería al Salmo 106:3: “Dichosos los que guardan el juicio, los que hacen justicia en todo tiempo”.

“Ha salido también la hornacina donde se guardaba el cuerno, el shofar, que se utilizaba en ciertas ceremonias” especiales como el año nuevo y el final del Yom Kipur, dijo la restauradora Encarna Ripollés. También un “orificio hexagonal de 75 centímetros de profundidad que no sabemos para que sirve”, pero justo al lado hay un clavo original del siglo XV que “entendemos que es para colgar algo”.

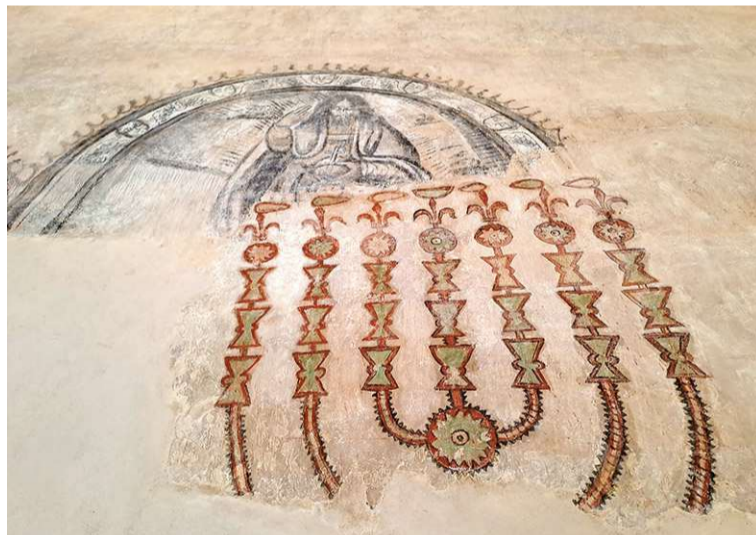
La menorah, un candelabro de siete brazos, convive con unas grisallas. M. N.

Se realizó el estudio de estratos subyacentes, previo a la extracción del fragmento de grisalla renacentista superpuesto a la menorah, mediante fotografía infrarroja y un examen de fluorescencia con luz ultravioleta, cuyos resultados avalaron la extracción de dicho fragmento como única forma de visibilizar la totalidad de los restos hebreos.

Una vez realizado el estudio de extracción y restauración del fragmento en el que la grisalla interfería con la menorah, se procedió a la ejecución de la operación, colocando el fragmento extraído en un nuevo soporte rígido e inerte, para continuar con su restauración integral, siguiendo los mismos criterios de fijación, consolidación y reintegración mantenidos en los motivos policromados del resto del muro.

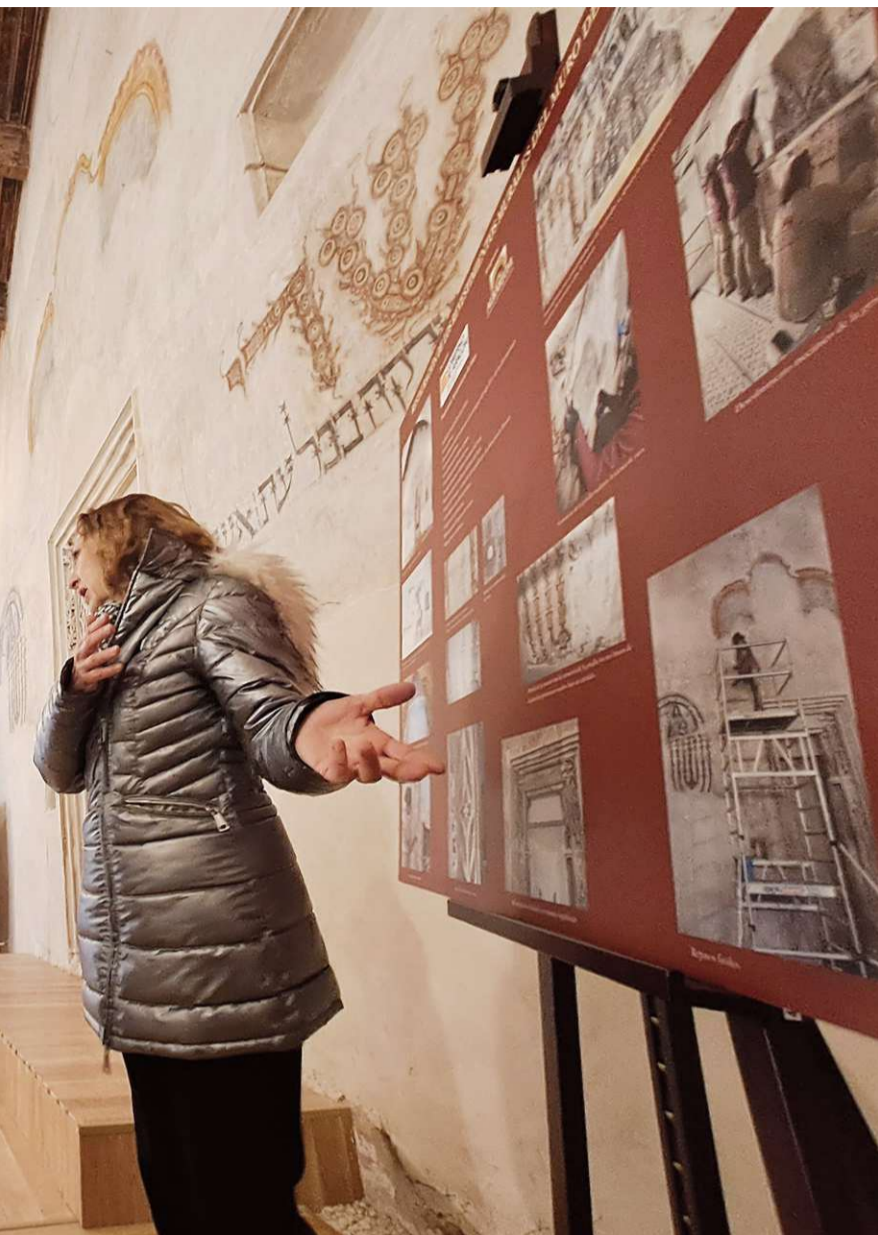
También hay una abertura junto al hueco del hejal, con un separador en medio cuya utilidad se desconoce, pero que sería del siglo XV igualmente.

A continuación, se consolidó el mortero de yeso de soporte y se estabilizaron grietas y fisuras. Y una vez vaciado el hueco del hejal y reforzado el dintel del mismo, se consolidaron las labores de yeso y se reconstruyeron en líneas generales las molduras desaparecidas del mismo.

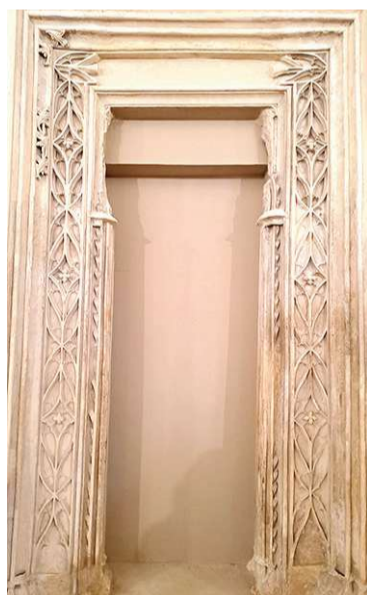
La embocadura del hejal de la Torá

Se desmontó el retablo mayor dedicado a San Antón (obra de 1951), localizándose de esta manera un vano enmarcado por una decoración en yeso que se ha identificado como la embocadura del hejal (*arón ha-kódes*) de

la antigua sinagoga, es decir, el armario o recámara donde se guardaban los rollos de la *Toráh*, el libro sagrado de los judíos.
